## 湖北郧阳区“2019.8.6”山洪灾害

2019年8月5夜晚至6日凌晨，郧阳区境内出现大范围的强降水过程，大部中到大雨，局部暴雨到大暴雨，造成“8.6”重大山洪灾害险情发生。其中，柳陂镇青龙山3组受灾最为严重，6日凌晨特大强降雨引发山洪导致房屋倒塌和损毁，13人遇难。

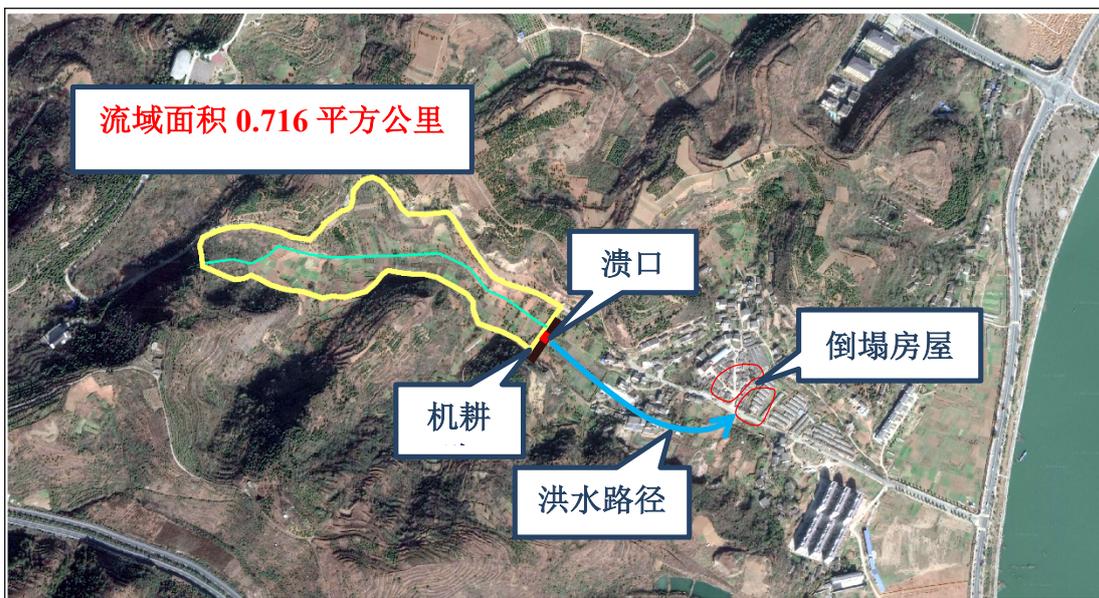
图1 小流域影像图

事发地柳陂镇青龙山村3组地处柳陂岛以西李家沟（小型历史冲沟）沟口下游，有一条南北走向的乡村公路贯穿谷地，沿东侧山坡穿过分水岭，公路西侧为干沟谷地，地形呈陡坡状。发生重大人员伤亡地区位于南北走向的乡村公路东侧，山脚下青龙山村村委会3层楼前方的砖木结构简易房屋群，该处房屋基本全部被山洪冲毁倒塌。

李家沟沟长1千米左右，沟宽200-1000米，平均宽度700米，沟底宽度20-50米，山顶与沟口垂直高差近80米，据水文部门现场测量，沟内集雨面积约0.716平方千米。沟内坡耕地面积约8亩，种植玉米、花生等旱地作物以及果树。在山坳以下约1.25公里，下游沟口房屋安置点以上约400米处，有一条长85.6米，顶宽3.3-3.5米，高2-3米的机耕路，该路是当地村民为便于出行，在上世纪70年代修建的梯田田埂基础上，不断加高加厚建成的，路下埋设一根直径40厘米的排水涵管，该机耕路具有保持坡面水土的功能，但不具备蓄水功能。

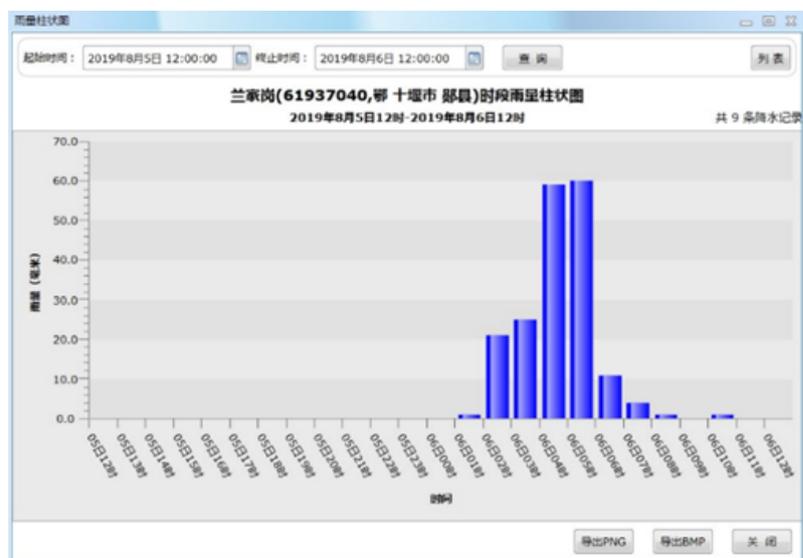
图 3 郧阳区柳陂镇兰家岗站 8.5-8.6 雨量监测图

8 月 5 日至 6 日，十堰市发生一轮强降雨过程，全市有 71 个站点（共有 336 个站点）雨量超过 50 毫米、16 个站点雨量超过 100 毫米。8 月 5 日 13 时至 6 日 13 时，郧阳区普降大到暴雨，局部大暴雨到特大暴雨，平均降雨 58.8 毫米，超过 100 毫米以上站点 8 处，最大雨量站位于柳陂站，累计降雨 199 毫米，最大 6 小时降雨量 178 毫米，接近 200 年一遇。调研中，通过走访当地群众以及年长的老人，均表示从未见过这么大的降雨。
